تتبع مراحل انحسار مياه بحيرة بلطة الرملة المؤقتة خلال موسم 2023/2022م باستخدام التقنيات المكانية

د. محمود الصديق التواتي

*Tracking the stages of receding waters of Balta Ramla
temporary lake during the 2022/2023
Season Using spatial techniques*

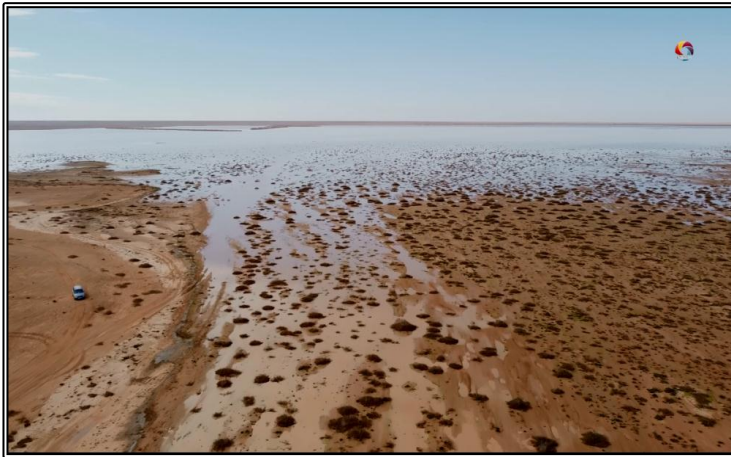
الصورة (1) بحيرة مياه بلطة الرملية في موسم 2022-2023، امتلاء البلطة شبه كامل وانحسار خطوط شواطئ البحيرة عند مصب سلك حكيم، اتجاه التصوير جنوب غرب لاحظ رديم الخنادق الجنوبية.

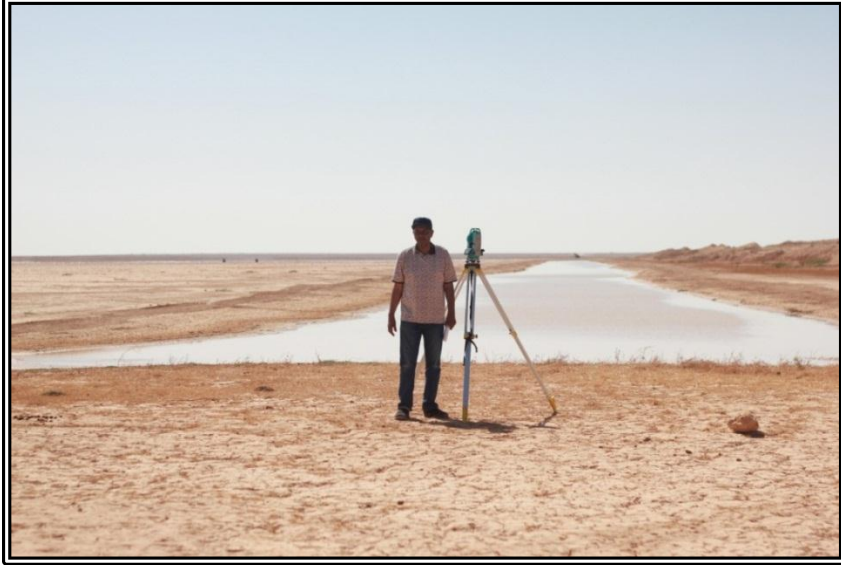
الصورة (2): الخندق الجنوبي في ارضية بلطة الرملة الغربية، يستوعب حوالي 75 الف م³،
جفاف مياه البحيرة بعد 85 يوم.

المظاهر الاصطناعية الخنادق المائية (القضوض): وهي قنوات طويلة حفرت في أرضية البلطة منذ تسعينيات القرن الماضي (الخندق الشمالي والجنوبي) وتم حفر الخنادق الأخرى بين عامي 2013 و2014، ومتوسط سعة كل خندق 50 ألف مترًا مكعبًا، الصورة (3).

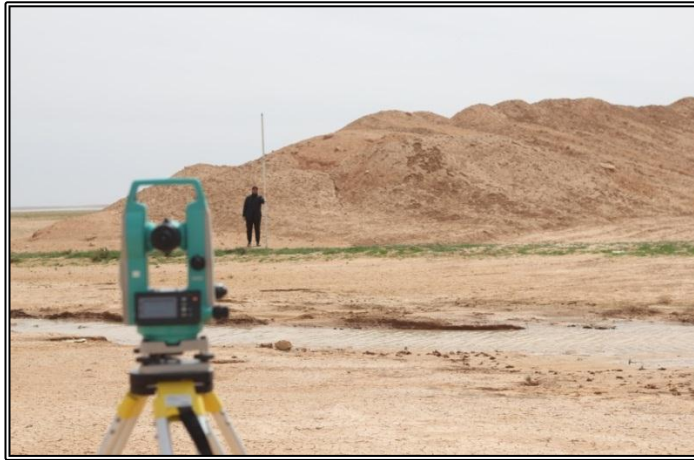
صورة (3) قياس مناسب ارتفاع المياه في ارضية البلطة بعد جفاف مياه البحيرة، لاحظ ما بقي من المياه في الخندق الشمالي، في الصور الطالب عبد الرؤوف الطشاني.

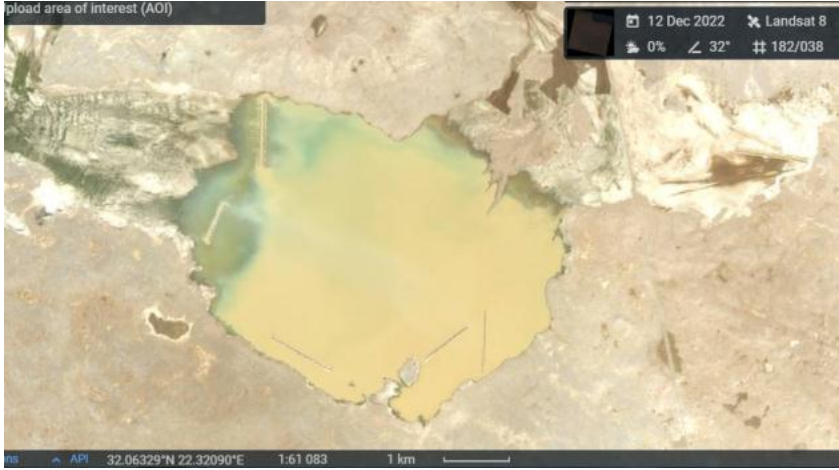
صورة (4) صورة فضائية للقمر الامريكي landsat 8 بتاريخ 2022/12/12، بحيرة بلطة الرملتة الغربية، لاحظ جفاف الجهة الشرقية من البلطة بسبب وجود الطريق العام المخيلي- ال200، كما تُظهر في الصور القنوات المائية الخمس.

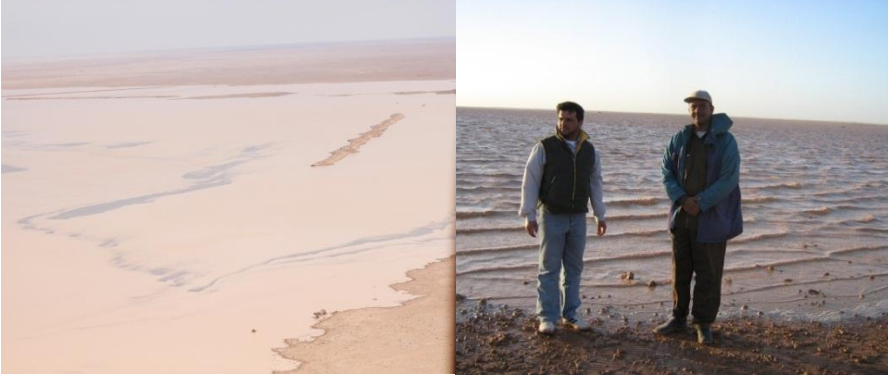
صورة (4): بحيرة بلطة الرملية متخمة بالمياه في يوم الاثنين الموافق 22.10.2007، تقدر المياه المتجمعة نحو 20 مليون م³. تصوير الباحث.

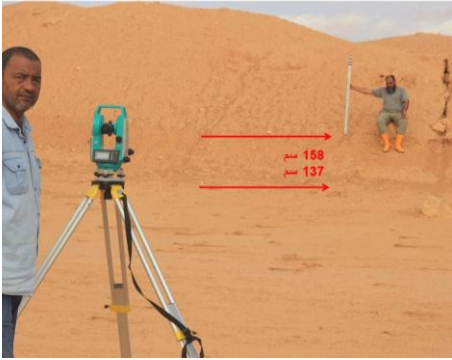
صورة (6): الخندق الشمالي (القض) في بلطة الرملية الغربية وهي مياه متبقية من السيول والفيضانات اودية جنوب الجبل الاخضر، 2016/02/12. (الحنفي والتواتي، 2016). تصوير الباحث.

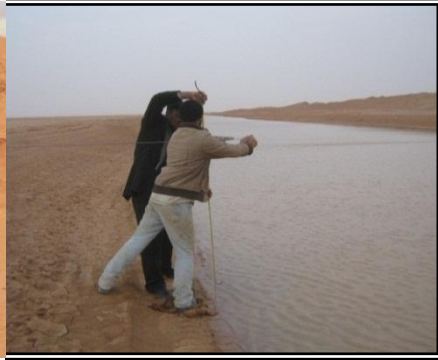
صورة (7): الرفع المساحي المنسوب قاع الخندق (القض الجديد1) بواسطة جهاز الشيوذوليت الرقمي، بلغ المنسوب من ارضية البلطة 210سم، بينما بلغ ارتفاع اثر عمود المياه على الركام 108سم. 2022/11/27.
